Anwendungsbeispiel

IKT Warentest „Stutzensanierung“ Bilder aus den für den Warentest erstellten Reparaturstellen.

KANALTECHNIK MÜLLER & WAHL GMBH

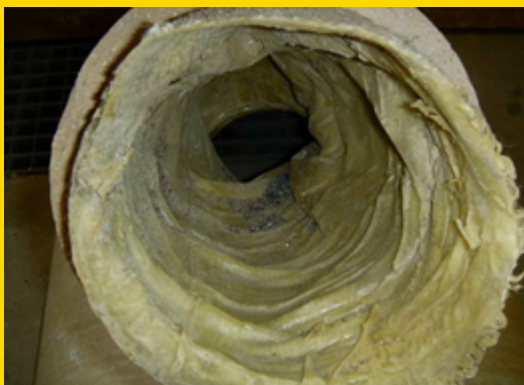
Hutprofil: Verwerfungen im Zulaufbereich. Diese Falten sind bei der Abnahmebefahrung vom Hauptkanal nicht sichtbar. SAT-TV erforderlich.

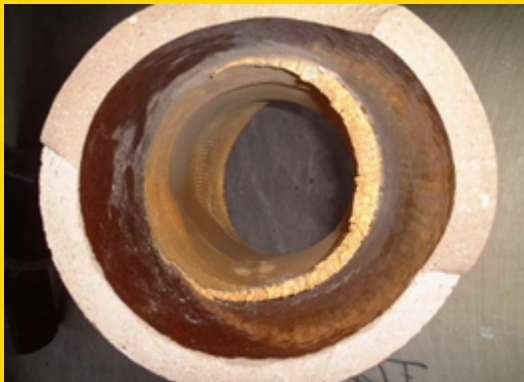
Hutprofil liegt am Ende im Zulauf nicht an, häufiger Schaden bei abgewinkelten Zuläufen, da Schalungsblase auf der der Abwinklung gegenüber liegenden Seite nicht anpresst.

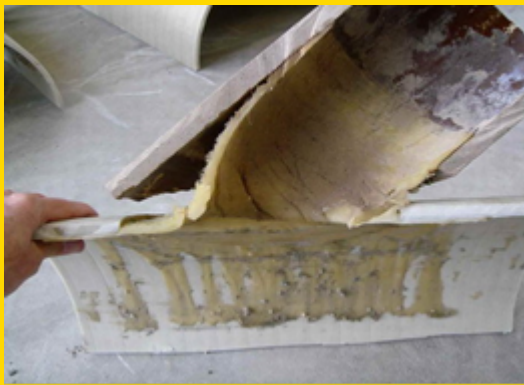
Aufgeschnittenes Hutprofil im Querschnitt: Hohlräume im Erdreich und im Bereich um den Zulauf werden nicht verfüllt, Rohrwandstärke an dieser Stelle <4mm.

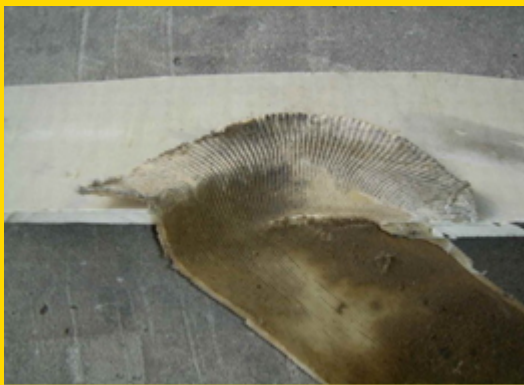
Hutkrempe liegt im Hauptrohrbereich (hier im Inliner) nicht an.

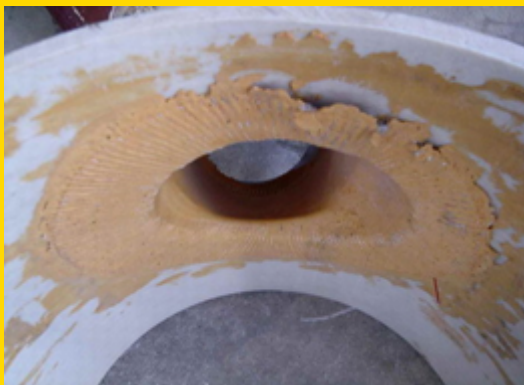
Zur Haftgrundvorbereitung muß im Liner der Bereich der Hutkrempe angeraut werden. Durch das Fräsen wird die Reinharzschicht beseitigt und der Liner kann korrodieren, wenn die Hutkrempe diese Schutzfunktion nicht übernimmt.
