Anwendungsbeispiel

Partieller Inliner im Hausanschluss

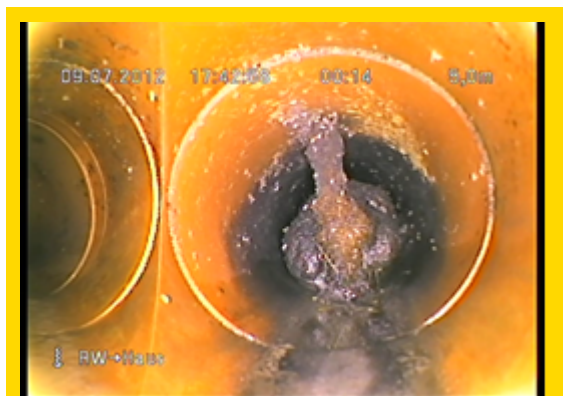
Einragendes Hindernis in der Grundstücksanschlussleitung.
