Anwendungsbeispiel

GGG- ZM- Auskleidung wieder herstellen mit Epoxidharz:

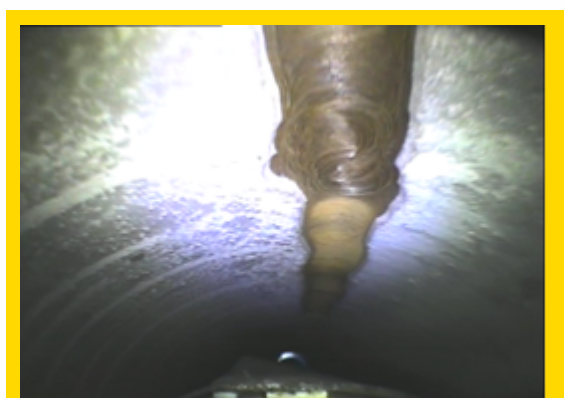
Linien Schaden in der ZM- Auskleidung eines Duktilen Gußrohres

Hier bereits aufgefräst

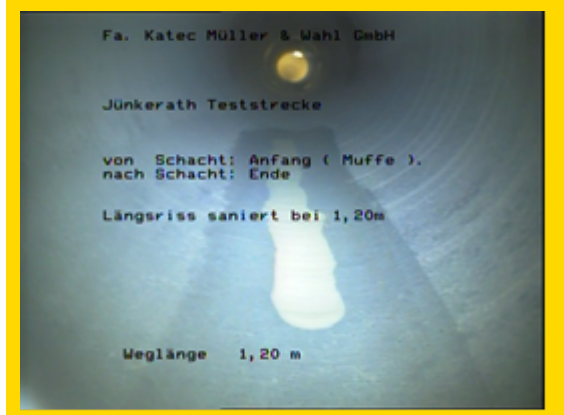
Reparierte Schadstelle nach dem Glätten.
 Das Harz geht mit dem Gußrohr eine hochfeste Zugverbindung ein. Biegeversuche ergaben noch eine Haftung, wo der Zement längst abgebrochen war.

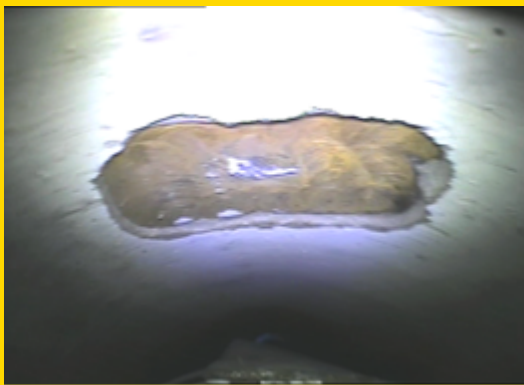
Linien Schaden in der ZM- Auskleidung eines
Duktilen Gußrohres. Typischer „Baggerzahn Schaden“

Hier bereits aufgefräst

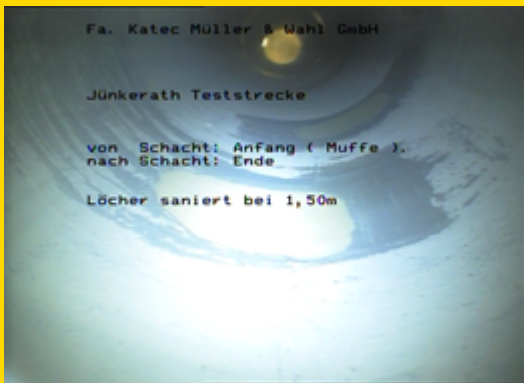
Reparierte Stelle im Gußrohr
