Anwendungsbeispiel

Inlinereinbau

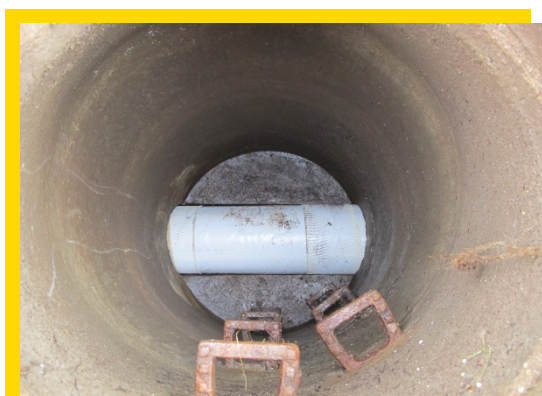
Extremschadenreparatur, hier tangential
Im Rohrscheitel ankommender Stutzen
Zusätzlich mit ausgeprägtem fehlenden
Wandungsteil.

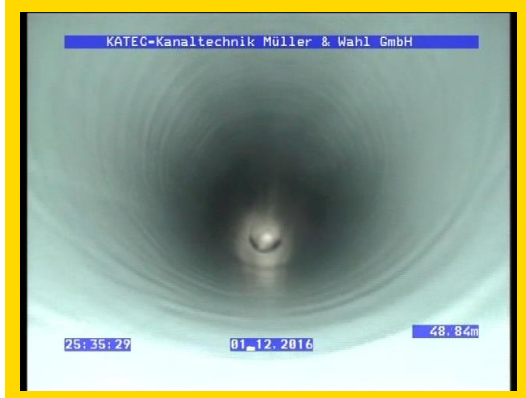
Blick in den Scheitelbereich.
