Anwendungsbeispiel

Zulaufsanierung Drilling

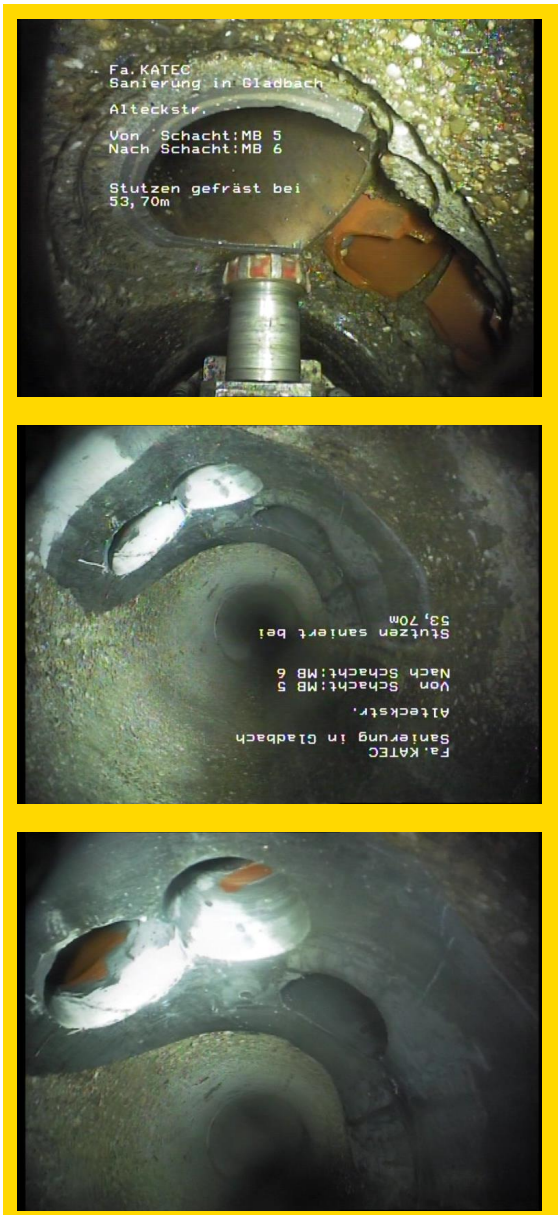
Dreifach an einer Stelle angeschlagene Hausanschlußleitungen, davon Zwei Leitungen in NW 100

Anschlußstelle nach der Reparatur.

Detailansicht.

Hinweis: Zur Behebung solcher Schäden bedarf es außerordentlich erfahrener und talentierter Anlagenführer und einer modifizierten Anlagentechnik.
