## Anwendungsbeispiel

### Zulauf mit dem KATE/PI.Tron Reparaturverfahren

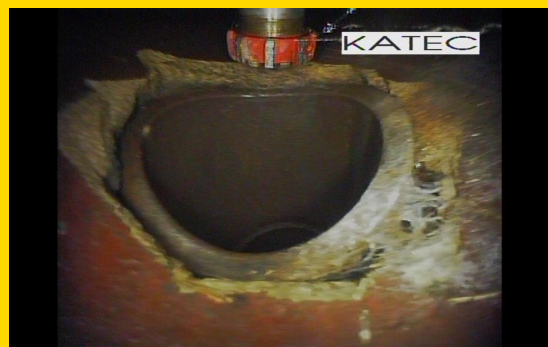
Standardschaden:

Angeschlagener Anschluss im Steinzeugkanal. Zur Reparatur des Schadens wird dieser mit dem Fräsroboter ausreichend breit und tief ausgefräst.

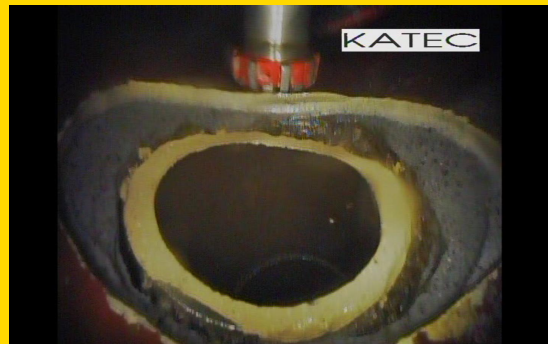
Fräsen des Bereiches um den Zulauf und zurückfräsen des Zulaufrohres.

**Vorteile:** Tragfähiges Wiederherstellen der Rohrwand im Bereich der ausgefrästen Schadenstelle, sowie saubere und Fettfreie Haftgrundherstellung vor der Verpressung mit Epoxidharz

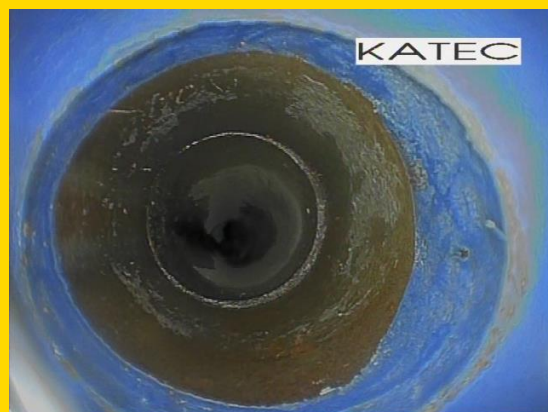
Ansicht nach dem Verpressen und nach dem Ausschalen des Seitenzulaufs. Hier Ansicht in den Seitenzulauf hinein.

**Dicht – funktionsfähig - standsicher, das Sanierungsziel ist erreicht!**
